Recuperação do forro de estuque da Sala Federação do Museu Casa de Rui Barbosa

Claudia S. Rodrigues de Carvalho*, Lélia Fiuza**

Projeto e Intervenção Federação 2002

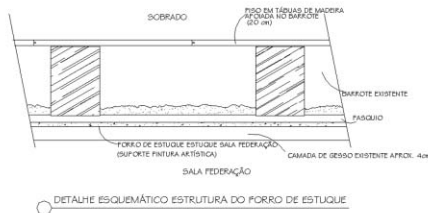
A estrutura do forro mostra uma ligação direta aos barrotes que estruturam o teto. É formada por fasquios de madeira pregados perpendicularmente ao barroteamento, com preenchimento em argamassa de cor rosada à base de cal e areia, tendo a face inferior estucada com cal e gesso. Esse tipo de solução construtiva começou a ser empregado em finais do século XVIII e início do XIX, em Portugal (Vasconcelos, 1977, pág. 21).

Esses forros vêm sendo objeto de intervenções desde a inauguração da Casa, em 1930. Muitas delas não se encontram registradas e, provavelmente, a mais profunda ocorreu em 1969, quando, na parte superior do estuque, foi acrescida uma camada de gesso e sisal, para sua consolidação, “costurada” com arames. Tal intervenção impede o acesso à parte superior dos estuques. Fig. 3

Fig. 3 – Estrutura do forro

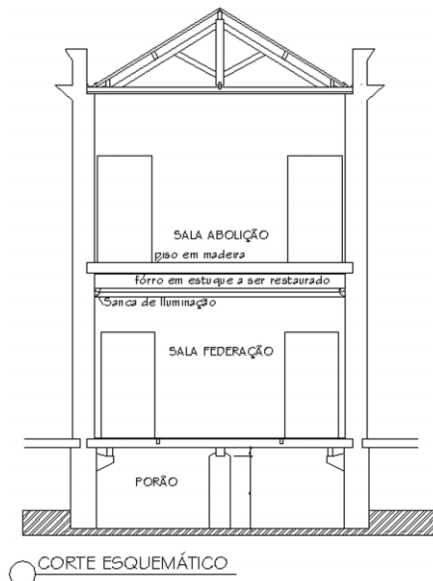
Prospecções realizadas para a elaboração dos diagnósticos das patologias revelaram que o barroteamento que suporta o teto em estuque da Sala Federação é o mesmo que serve de sustentação ao piso dos compartimentos superiores do sobrado.

Fig. 4 – Corte esquemático

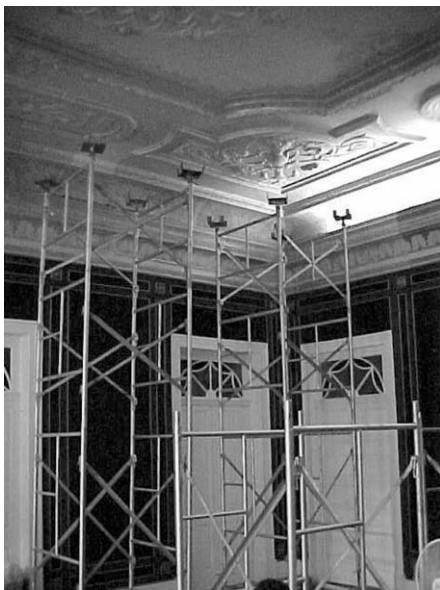
Fig. 5 – Início do escoramento da Sala Federação – montagem das torres

Após minuciosa documentação e proteção da pintura artística do forro de estuque da Sala Federação, incluindo registro fotográfico e mapeamento de danos e de áreas com problemas de consolidação, o forro seria totalmente faceado, e, para sua correta proteção e segurança, teria berço de espuma de borracha e placas de madeirit, sustentado por escoramento. Em seguida, o forro receberia escoramento, cujo projeto foi realizado pela Empresa Cerne Engenharia, composto de doze torres metálicas, com forçado regulável, e capacidade de suportar até 10KN por perna de torre e vigas que servirão de apoio a placas de madeirit.

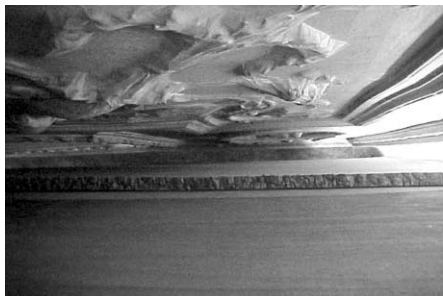
Fig. 6 – Detalhe do forro, espuma e madeirit

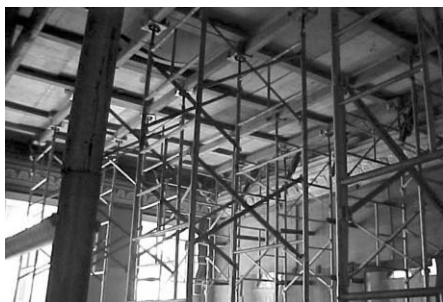
Fig. 7 – Vista geral do teto escorado

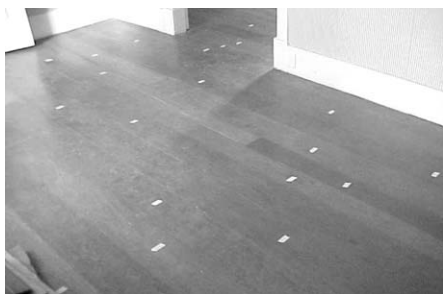
Fig. 8 – Mapeamento do piso

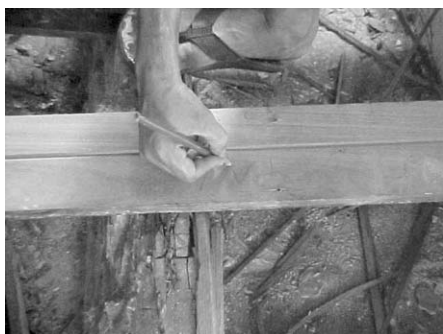
Fig. 9 – Identificação das tábuas retiradas

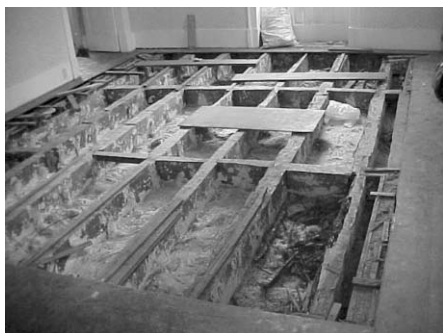
Fig. 10 – Visão geral do piso retirado

Por outro lado, pôde-se proceder a uma avaliação estrutural do piso, em função do carregamento existente e do estado de degradação das peças, que se apresentaram atacadas por térmitas, para conclusão sobre o grau de segurança e a possibilidade de aproveitamento da estrutura.

Como conclusão da avaliação estrutural, verificou-se que as peças de madeira estão com tensões bastante próximas ao limite de cálculo, partindo do princípio de que a madeira é de boa qualidade, e que mesmo as peças consideradas em bom estado não atendem a todas as condições técnicas. Isso quer dizer que, pela Norma de Estruturas de Madeira, a flecha admissível para o tipo de material do forro da Sala Federação seria de 2,5cm. A flecha verificada para uma sobrecarga de 200 kg/m² nas condições preconizadas pela norma é de 3,75cm, isto é, 50% maior que a admissível. Essa constatação revelou que a preservação do forro de estuque dependia também de um reforço apreciável na estrutura de sustentação, o qual diminuísse as deformações e limitasse o ataque dos térmitas.

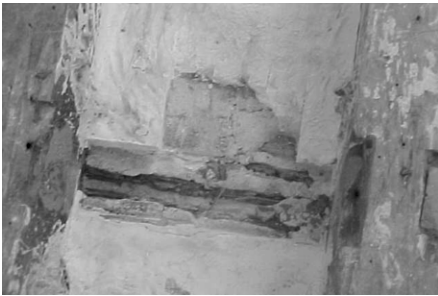
espessura da camada de gesso e sisal existente atingia, em muitos pontos, 4 cm e, por estar completamente aderida ao estuque original, verificou-se também a impossibilidade da sua remoção como fora inicialmente previsto.

Fig. 11 - Detalhe de forro e camada de gesso

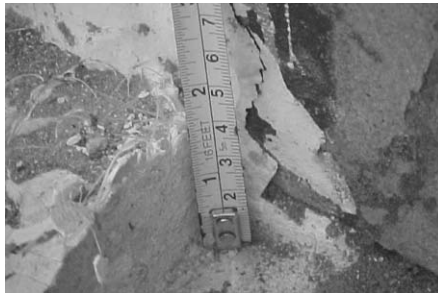
Fig. 12 - Detalhe da camada de gesso

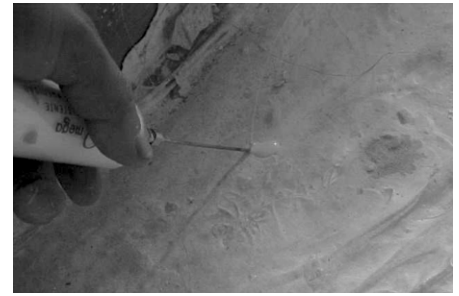
Fig. 13 - Aplicação de resina

Consolidação do estuque - Manutenção da camada de gesso existente e criação de laços de sisal e gesso, para descarregar o peso do conjunto gesso/ estuque em estrutura auxiliar entre os barrotes, e execução de furos de 1” na camada de gesso para fixação dos laços em sisal, com resina rodhopas; e consolidação do estuque mediante aplicação de solução de resina rodhopas em água, na proporção de 1:3 v/v, em furos de 3/16” que deverão penetrar no estuque sem atravessá-lo. Antes da aplicação da resina, cada furo receberá grampos de fio de nylon (para 25kg – 0.40) com um nó na extremidade inferior. Após o endurecimento da resina, a extremidade superior do nylon será fixada à superfície do gesso com um chumaço de estopa e gesso. Essa furação deverá ser feita em toda a superfície do forro, a cada 20cm, e nas áreas mais comprometidas, a cada 10 cm. (Fig. 13 a 18)

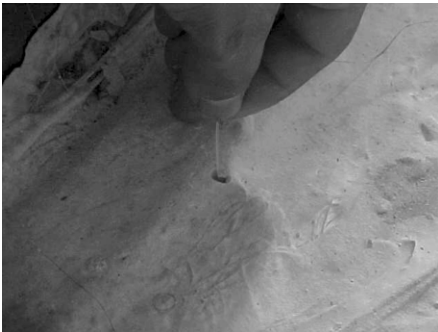
Fig. 14 - Colocação do fio de nylon

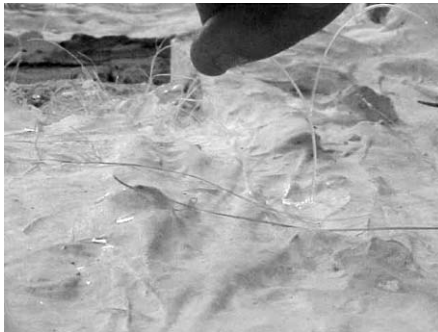
Fig. 15 - Detalhe dos fios de nylon

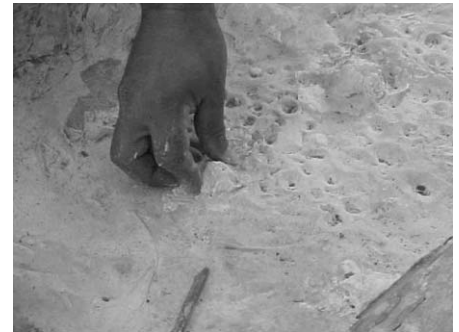
Fig. 16 - Ancoragem dos fios de nylon para consolidação do estuque

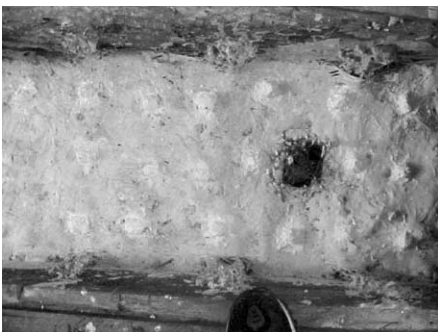
Fig. 17 - Detalhe de trecho concluído

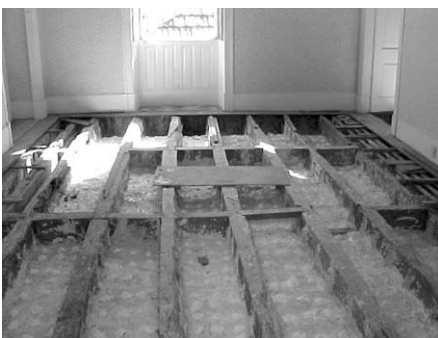
Fig. 18 - Vista geral do forro concluído
