Recuperação do forro de estuque da Sala Federação do Museu Casa de Rui Barbosa

Claudia S. Rodrigues de Carvalho*, Lélia Fiuza**

Projeto e Intervenção Federação 2002

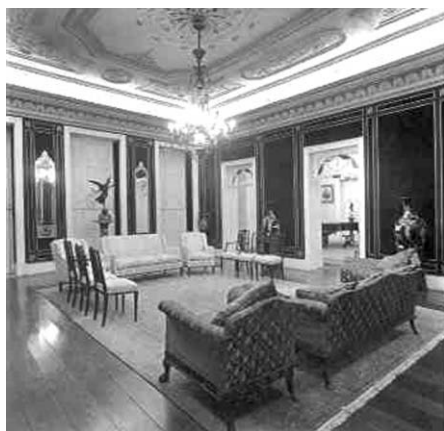
Fig. 2 – Visão geral Sala Federação

A Sala Federação (Fig. 2) está situada no primeiro pavimento, sobre porão elevado, e tem dimensões de 7.00 x 8.90m. Acima desse compartimento situam-se os outros que compõem o sobrado parcial da edificação: Sala Abolição, Sala Estado de Sítio e Instrução Pública. A primeira sala ocupa toda a extensão da construção, sendo dividida no sentido transversal a casa ao meio, por uma parede. O outro trecho, por sua vez, é dividido ao meio por outra parede, desta vez no sentido longitudinal da casa, formando as outras duas salas.
